Traduzione dell'articolo "THE DREADED DENIAL LETTER" di Vik Syracuse tratto dalla rivista Sport Aviation di agosto 2020.

PARTICOLARI CHE POSSONO FARE NON PASSARE L'ISPEZIONE PER L'AERONAVIGABILITÀ.

L'autore riporta alcuni fotogrammi presi durante una visita di un velivolo amatoriale per il rilascio del certificato di navigabilità. Risulta evidente la "ignoranza" di conoscenze basilari sia della semplice meccanica che delle norme aeronautiche. Chiude con l'invito a rivolgersi ai consulenti disponibili delle associazioni aeronautiche amatoriali.

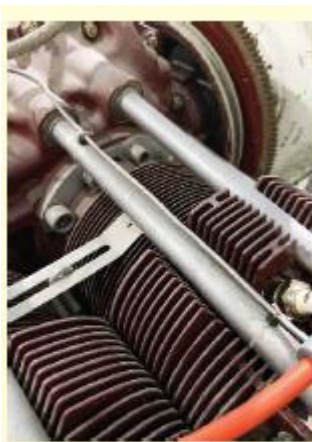
**Improperly attached injector line**

*Properly securing the injector lines is critical. Adel clamps should be used, not waxed lac-ing cord. The line should have smooth bends and no kinks, which can cause stress points. A failed injector line in flight can cause an engine fire.*

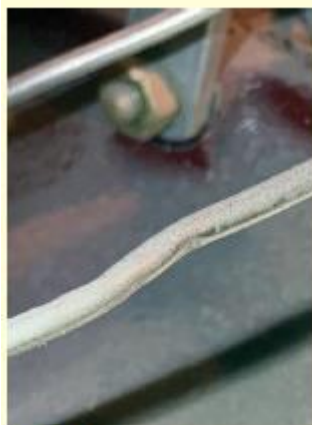
**Kinked injector line**

Uno dei tubi degli iniettori era decisamente strozzato e doveva essere sostituito. Il cavo della manetta era attaccato con un bullone a U ma con un solo dado. Il gascolator non presentava la frenatura di sicurezza e non c'era il tubo del troppo pieno sulla pompa benzina. Altro elemento impressionante per me fu che tutti i bulloni lungo a catena dei comandi erano ferramenta filettati grossolanamente, non di grado 8! Ricordate, si tratta di un velivolo acrobatico di alte prestazioni.

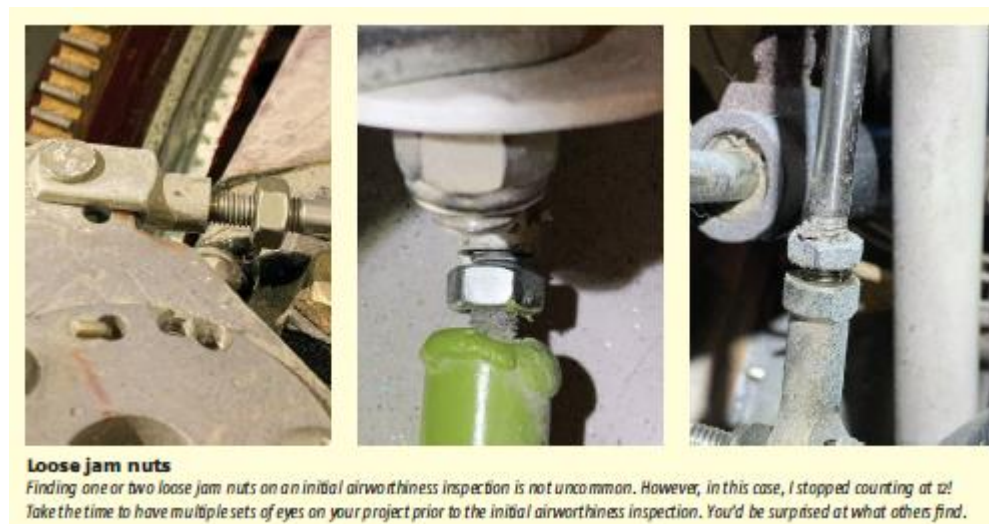
Sono certo che già potete immaginare cosa ho trovato e forse avete ragione. Ho smesso di contarli quando ho trovato 12 controdadi allentati. Molti dei miei disappunti feroci hanno riguardato altro, come interruttori e fusibili senza targhetta e cablaggi non fissati. Poi altri casi veramente scandalizzanti. Le tubazioni degli iniettori vincolate alle aste dei comandi con lacci cerati! C'è una AD apposita che stabilisce che queste tubazioni devono essere fissate ogni 6 pollici (150 mm circa ndt). Certo, so cosa possiamo pensare riguardo all'applicazione delle AD sui velivoli amatoriali ma, secondo me, questa dev'essere rispettata completamente.

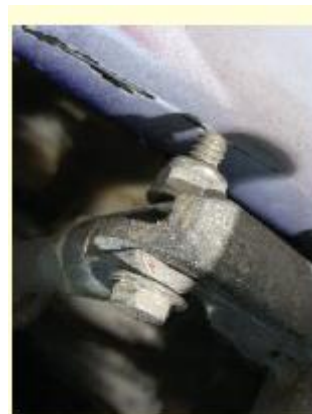
**Hardware store bolts**

*Hardware store bolts should not be used in control systems, especially in high-performance aerobatic aircraft. Use AN hardware of the proper size and length. In the case of the aileron bolt here, you can see the threads showing. At a minimum, there should be no threads showing until the other side of the attach point.*

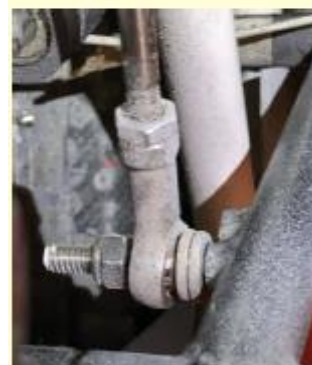
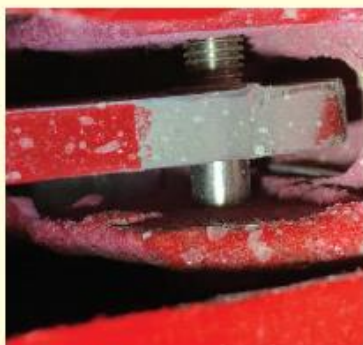
**Aileron bolt**

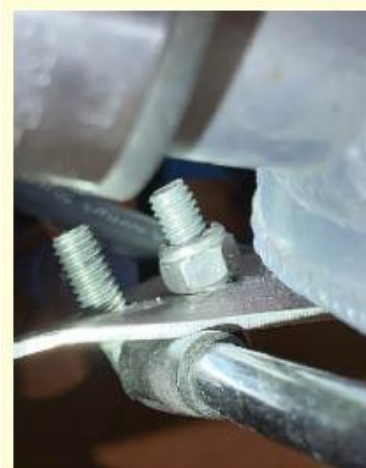
**Missing nut on U-bolt**

*One could say this is a pretty critical nut, as it is holding the throttle cable. It's certainly easy to miss things on a seven-year project. That's why it is important to make use of the technical counselors and other resources and have in-process inspections as you go along.*
